## Stichproben-Messungen können Erfolg nicht belegen

# Bauteiltemperierung als Feuchteschutz?

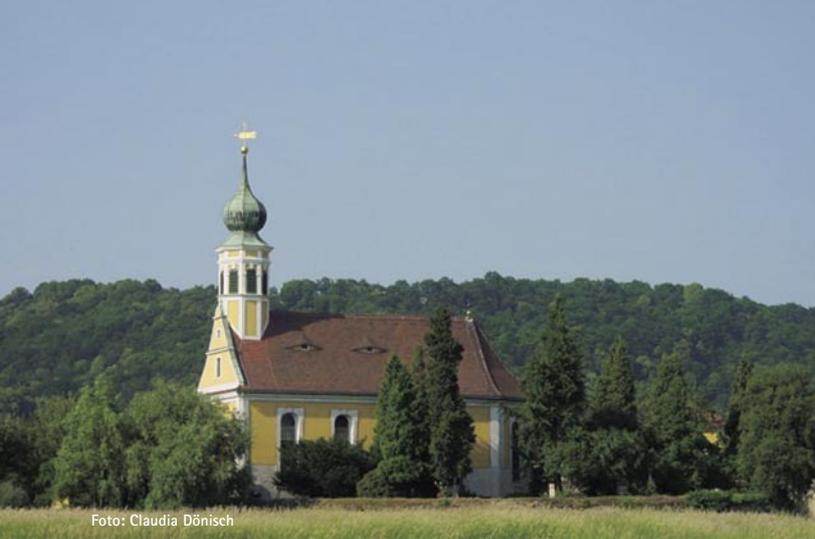
Bild 1 Die Barockkirche „Maria am Wasser“ in Dresden-Hosterwitz-Pillnitz stand beim Hochwasser im August 2002 zwei Meter im Wasser

Bei der Hochwasserkatastrophe im August 2002 wurde auch die Elbschifferkirche „Maria am Wasser“ in Dresden-Hosterwitz-Pillnitz (Bild 1) stark betroffen. Sie stand in dieser Zeit bis zu zwei Meter im Wasser. Im Gebäude wurde wertvolles Inventar und die technische Ausrüstung zerstört. Es kam zu einer Durchfeuchtung der Außenwände. Im Rahmen der Sanierung des Gebäudes und der Heizungsanlage wurde der Innenputz bis zur Höhe des maximalen Wasserstandes entfernt. Dadurch bestand die Möglichkeit in verschiedenen Bereichen an der Innenwand eine flächige Temperierung anzuordnen.

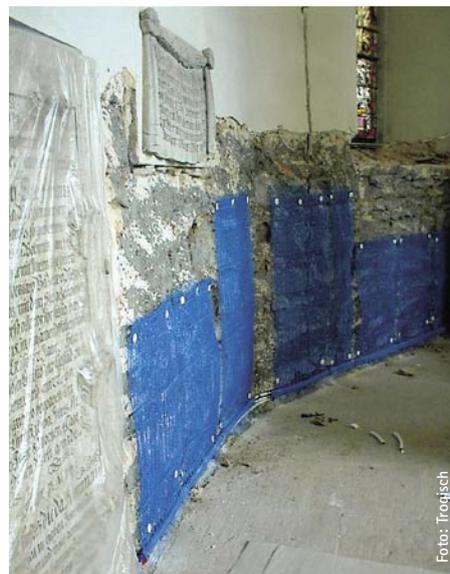
Bild 2 Unterputzsystem „Polymat“ im Altarbereich. Die Kapillarrohre 4,0 x 0,8 mm sind auf einer Kunststoff-Gewebematte befestigt, so dass sich das System auch für unebene Untergründe eignet

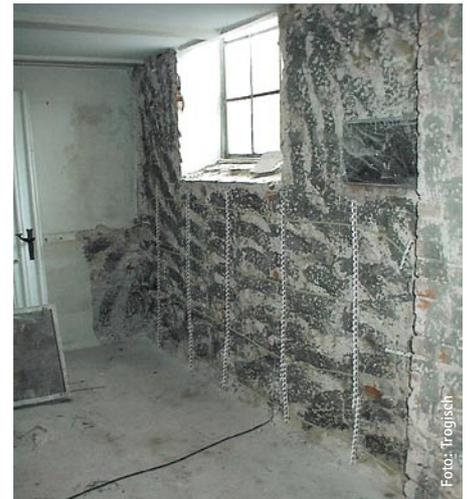
Bild 3 Unterputzsystem „Polyclip“ im Gestühlbereich. Verlegung der Rohre 10,5 x 1,25 mm mit Hilfe einer Klippschiene

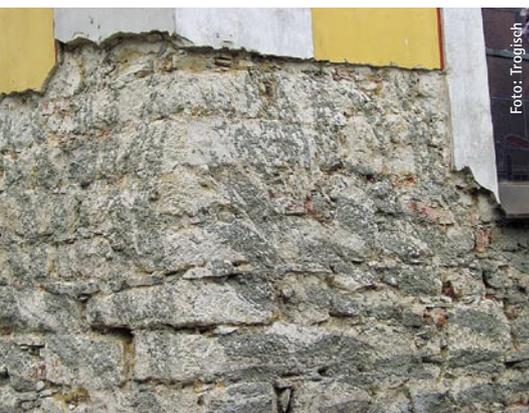
Bild 6 Außenwand aus Natursteinmauerwerk

Natursteinmauerwerk vor (Bild 6), für das keine Kalibrierung vorhanden ist. Deshalb wurde für die in zeitlichem Abstand durchgeführten Messungen der Feuchteindex ermittelt, um erste Tendenzen und Aussagen ableiten zu können. Die Grenzen des Feuchteindex liegen bei 0 und 4000.

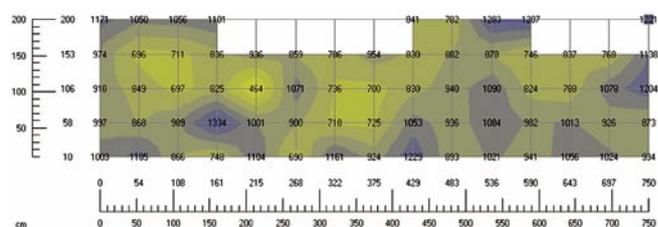
a) Messtag: 2. Juli 2003 (Putzarbeiten abgeschlossen)

Bild 7 Messfeld 2, Polymat, Altarbereich, Straßenseite, Messkopf MOIST-P

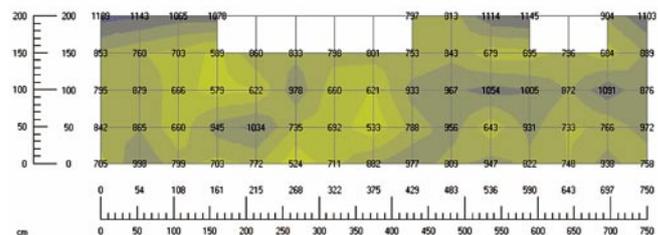
b) Messtag: 10. September 2003 (Beginn Beheizung)

Dies soll im Folgenden an den Bildern 7a bis 7e verdeutlicht werden. Nachdem sich in Bild 7b eine relative Vergleichmäßigkeit abzeichnet, erhöht sich einen Monat nach der Inbetriebnahme der Temperierung bei  $x = 500$  und  $y = 100$  sichtbar der Feuchteindex (Bild 7c). Diese Erhöhung schwächt sich im Verlauf der folgenden zwei Monate wieder ab, so dass der Zustand von Bild 7b nahezu wieder erreicht ist.

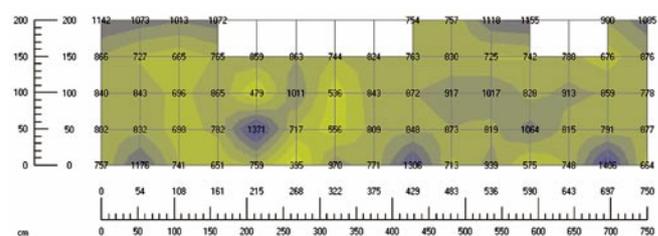
e) Messtag: 6. November 2003

bachten, dass am Messtag 6. November 2003 kurz über Oberkante Fußboden (Ebene  $x = 0$ ) es an drei Stellen zu einer Erhöhung des Feuchteindex kommt, was unter Umständen mit aufsteigender Feuchte zu erklären wäre.

Dagegen zeigt sich im Bereich  $x = 200$  und  $y = 50$  kaum eine Veränderung des Feuchteindex nach der Inbetriebnahme der Temperierung. Weiterhin ist zu beo-

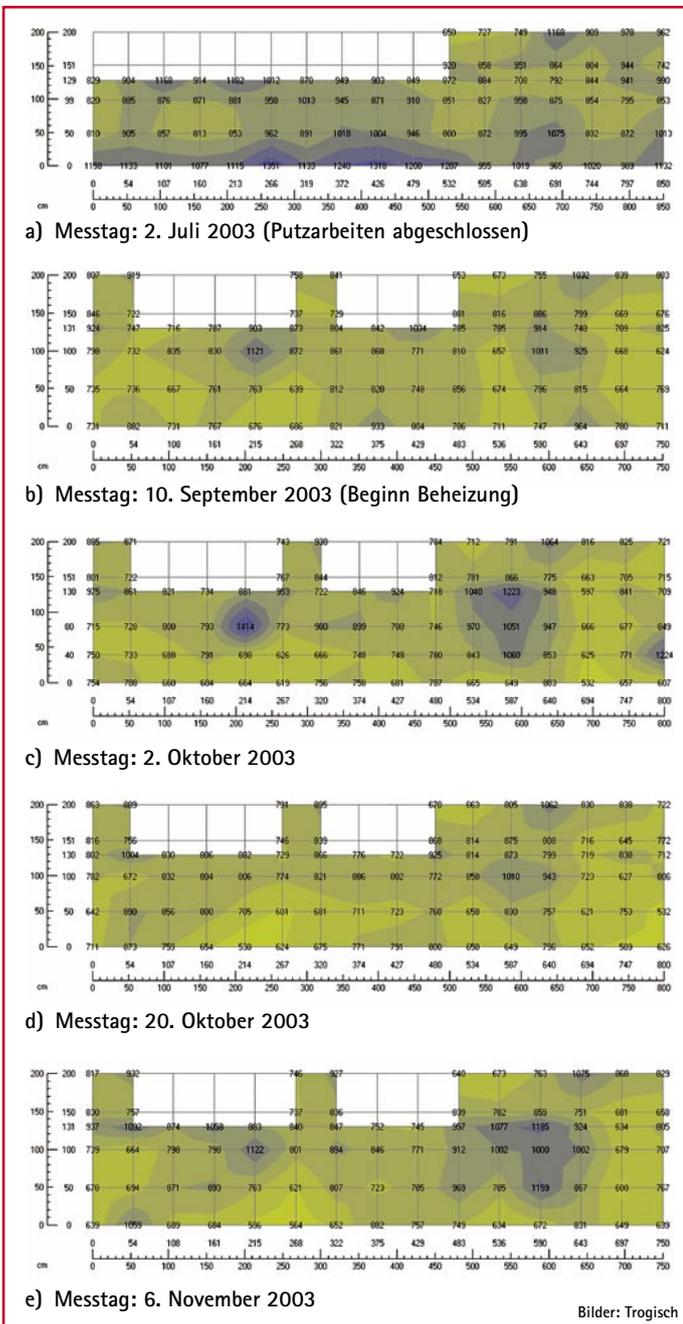
Bild 8 Messfeld 8, Polyclip, Gestühlbereich Straßenseite, Messkopf MOIST-P

Eine Betrachtung wäre auch für die Bilder 8a bis 8e möglich. Jedoch liegen – wie am Beispiel Bild 7 deutlich gemacht – die Erklärungen eher im spekulativen Bereich. Inwieweit eine Temperierung einen möglichen und zweckmäßigen Feuchteschutz, vor allem in historischen Gebäuden darstellt, lässt sich durch kurzfristige und stichprobenhafte Messungen kaum belegen.

beispielhaft dargestellt. Bild 7 stellt den Altarbereich (Straßenseite) mit „Polymat“ und Bild 8 den Gestühlbereich (Straßenseite) mit „Polyclip“ dar. Diese Bilder zeigen, dass es schwierig ist, sowohl Ursachen für Bereiche mit höherem Feuchteindex als auch einen nennenswerten Einfluss der Temperierung zu erkennen.

Für verbindliche und gesicherte Aussagen sind Langzeituntersuchungen notwendig. Diese werden in den nächsten Jahren mit der Erfassung der notwendigen Randbedingungen an dem genannten Objekt im Rahmen studentischer Arbeiten in Verbindung und Zusammenarbeit mit dem Nutzer und dem Planungsbüro durchgeführt. ←
