## Stichproben-Messungen können Erfolg nicht belegen

# Bauteiltemperierung als Feuchteschutz?

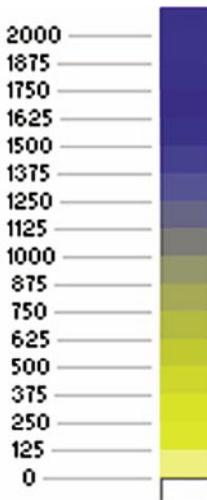
Bild 7 Messfeld 2, Polymat, Altarbereich, Straßenseite, Messkopf MOIST-P

bachten, dass am Messtag 6. November 2003 kurz über Oberkante Fußboden (Ebene  $x = 0$ ) es an drei Stellen zu einer Erhöhung des Feuchteindex kommt, was unter Umständen mit aufsteigender Feuchte zu erklären wäre.

beispielhaft dargestellt. Bild 7 stellt den Altarbereich (Straßenseite) mit „Polymat“ und Bild 8 den Gestühlbereich (Straßenseite) mit „Polyclip“ dar. Diese Bilder zeigen, dass es schwierig ist, sowohl Ursachen für Bereiche mit höherem Feuchteindex als auch einen nennenswerten Einfluss der Temperierung zu erkennen.

Dies soll im Folgenden an den Bildern 7a bis 7e verdeutlicht werden. Nachdem sich in Bild 7b eine relative Vergleichmäßigkeit abzeichnet, erhöht sich einen Monat nach der Inbetriebnahme der Temperierung bei  $x = 500$  und  $y = 100$  sichtbar der Feuchteindex (Bild 7c). Diese Erhöhung schwächt sich im Verlauf der folgenden zwei Monate wieder ab, so dass der Zustand von Bild 7b nahezu wieder erreicht ist.

Dagegen zeigt sich im Bereich  $x = 200$  und  $y = 50$  kaum eine Veränderung des Feuchteindex nach der Inbetriebnahme der Temperierung. Weiterhin ist zu beo-

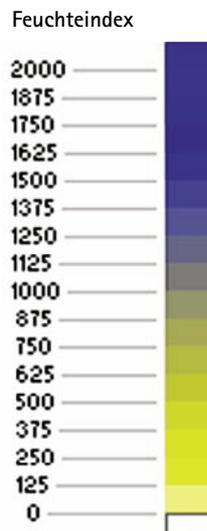
Bild 8 Messfeld 8, Polyclip, Gestühlbereich Straßenseite, Messkopf MOIST-P

Eine Betrachtung wäre auch für die Bilder 8a bis 8e möglich. Jedoch liegen – wie am Beispiel Bild 7 deutlich gemacht – die Erklärungen eher im spekulativen Bereich. Inwieweit eine Temperierung einen möglichen und zweckmäßigen Feuchteschutz, vor allem in historischen Gebäuden darstellt, lässt sich durch kurzfristige und stichprobenhafte Messungen kaum belegen.
