Anforderung und Ausführungsfehler bei Brandschutzdurchführungen

Selten ein Gewinn: Null-Abstand

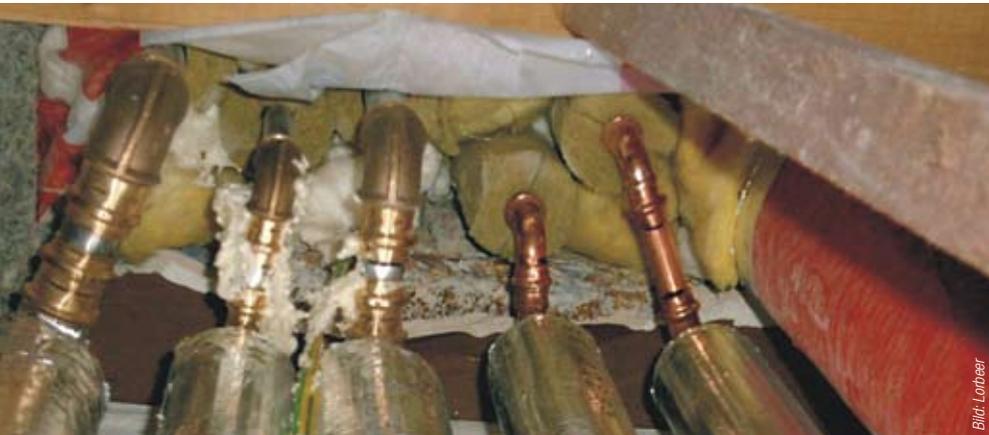
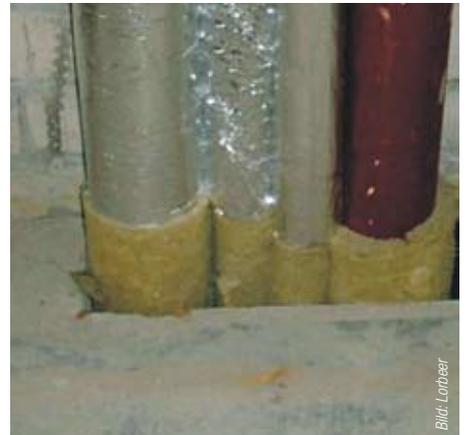
Bild 1 Links: Rohrleitungen im Null-Abstand. Wie soll hier eine Schalung erfolgen? Wie kann ein vernünftiger Deckenverguss eingebracht werden? Wie soll die geforderte Deckenhöhe eingehalten werden, wenn brennbarer Bauschaum den Raum ausfüllt? Rechts: Rohrleitungen in einer Reihe. Wie soll der Betonverguss hinter die Rohrleitungen gelangen?

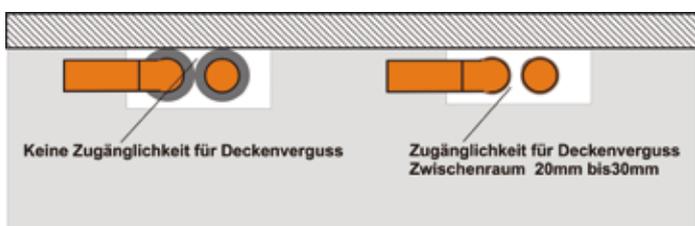
Bild 2 Problemzonen bei Null-Abstand.

Trotzdem wird der Platzbedarf für Rohrleitungen in der Planungsphase nicht genügend berücksichtigt. Auf der Baustelle kann dann der Widerspruch zu den geforderten Rohrleitungsabständen oft nicht gelöst werden. Der propagierte Null-Abstand hat hier sogar zu einer Verschlechterung beigetragen, da zwischen den Durchführungen ebenfalls ein Deckenschluss notwendig ist. Zwickel zwischen den Rohrleitungen werden sonst beim Verguss nicht oder nicht vollständig ausgefüllt, und die Durch-

führung kann ihre Brandschutzanforderungen nicht sicher erfüllen.

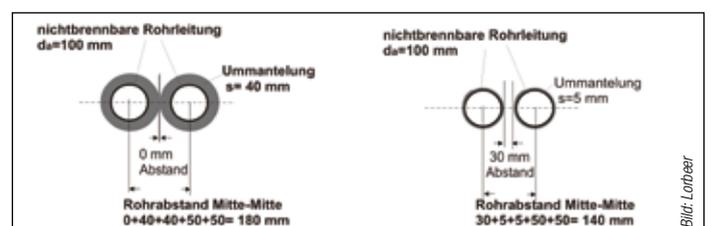
Bild 3 Null-Abstand und trotzdem mehr Platzbedarf.

Irreführung? Weil Null-Abstand nichts über den Rohrabstand aussagt, wird häufig sogar Raum verschenkt: Bild 3 zeigt eine Anordnung zweier Leitungen mit einem Durchmesser von 100 mm. Der Abstand wird immer in der Decke zwischen den Abschottungsmaßnahmen bemessen. Die linke Abschottung besteht aus einer Ummantelung die 40 mm aufrägt. Die rechte Abschottung trägt 5 mm auf. Wird bei der linken Abschottung der Abstand auf Null gesetzt, ergibt sich ein Rohrabstand von 180 mm. Bei der rechts dargestellten Lösung beträgt der Rohrabstand lediglich 140 mm, obwohl zwischen den Rohrabschottungen 30 mm Abstand für den Deckenverguss zur Verfügung stehen.

Null-Abstand benötigt bei diesem Beispiel 40 mm mehr Platz. Bei vielen Anordnungen sogar 60 mm, um einen fachgerechten Deckenverguss überhaupt herzustellen zu können. Die Größe eines Deckendurchbruchs wird nicht vom Abstand zwischen den Brandschutzummantelungen, sondern vom Abstand der Rohre zueinander bestimmt. Gering aufragende Maßnahmen haben dabei häufig Vorteile. ■
